Efecto de incendios en pintura mural y corlas

En este estudio se han analizado diversas muestras procedentes de la iglesia de Santa María del Mar (Barcelona), extraídas de claves y capiteles de los pilares que contienen decoración con láminas metálicas corladas. Esta iglesia, declarada Bien de Interés Cultural, fue construida entre 1329 y 1383 y se considera uno de los mejores ejemplos del gótico meridional. A lo largo de su historia material ha sufrido varias catástrofes, incluyendo dos graves incendios en 1379 y 1936 que provocaron daños significativos (Vendrell & Roca, 2022).

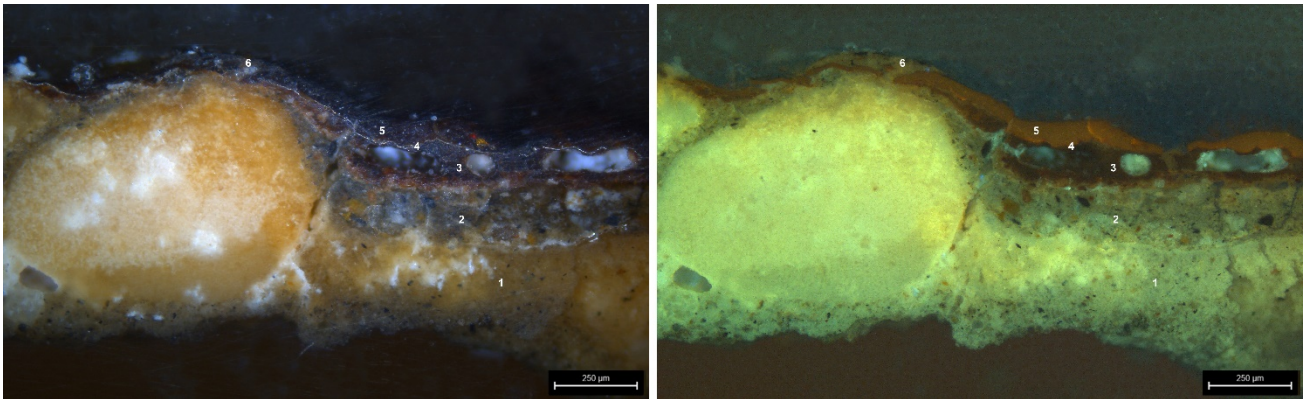
Otras alteraciones como consecuencia del impacto de las altas temperaturas incluyen el plegamiento de la lámina metálica en forma de cazoletas y/o escamas, así como la aparición de capas de bol fuertemente alteradas, con ampollas y, en ocasiones, prácticamente ennegrecidas (Fig. 1). Esto último puede haber provocado en algunos casos la pérdida de adhesión de estas capas a los estratos inferiores. Asimismo, se ha observado la formación de cavidades internas, grietas y fracturas como consecuencia del colapso del material. En general, también se ha localizado una última capa de hollín y productos de combustión que, en varios casos, contiene materiales procedentes de otros estratos de la muestra.

Fig. 1. Muestra en sección estratigráfica procedente de un capitel con decoración con pan de plata corlado, observada mediante microscopio óptico con luz visible (izquierda) y fluorescencia excitada por ultravioleta (derecha).
