TIPOLOGÍA DE ALTERACIONES EN LA ARENISCA ROJA DE MONTORO

J. CLEMENTSON ⁽¹⁾, L. MONTEALEGRE ⁽²⁾ Y J. BARRIOS-NEIRA ⁽¹⁾

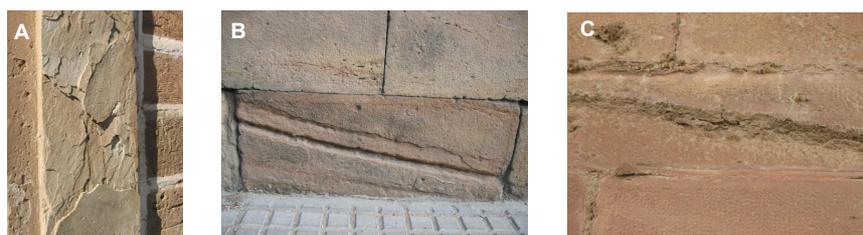
Figura 1: A: desplazados; B: acanaladuras; C: extrusión de arcillas.

A) Desplacado (figura 1A). Aparece cuando la puesta en obra del sillar se efectúa colocando la laminación perpendicular al suelo, lo que facilita la dilatación diferencial y la percolación de agua a través de los lechos de estrato. B) Migración de arcillas bajo presión a través de planos de debilidad o zonas de mayor porosidad, por efecto de la variación del campo de tensiones generado por el peso del propio edificio, lo cual conduce a acanaladuras posteriores (figuras 1B y 1C), ello condiciona una porosidad secundaria que facilita los procesos de alteración. C) Alteración mecánica antropogénica debido al afilado de aperos de labranza y navajas. D) Cambio de color (limonitización) por migración de las sales de hierro.
